# Die Baukultur der Lehengerichter Höfe

Von Hardy Happle

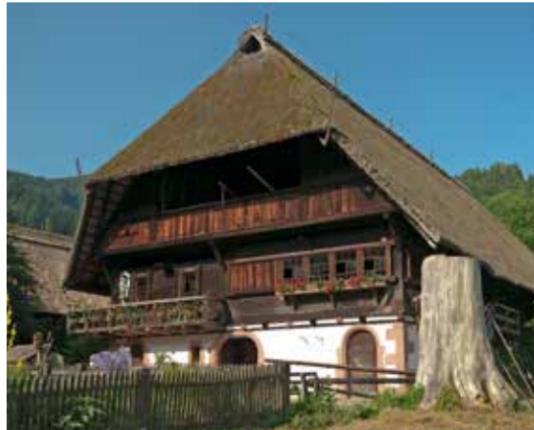
Abb. 1: Die Urform: Der Lorenzenhof aus Oberwolfach von 1608, im Freilichtmuseum Vogtsbauernhof. Aufnahme 2016

Auch wenn die bis heute erhaltenen, schon im Spätmittelalter erwähnten, Lehengerichter Hofgüter über die Jahrhunderte – vor allem freilich in den letzten 100 Jahren – erheblichen Veränderungen unterworfen waren, lässt sich in jedem Hofgebäude die Urform, die zugrundeliegende Typologie, noch heute erkennen. [Abb. 1, 2]

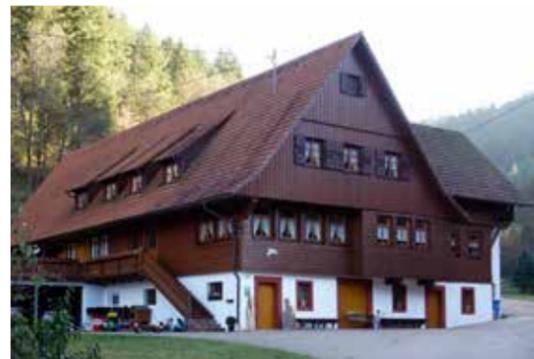
Abb. 2: Der Eulersbacher Hof von 1634, damals dem Lorenzenhof sehr ähnlich. Unter den Veränderungen verbirgt sich immer die Urform. Aufnahme 2016

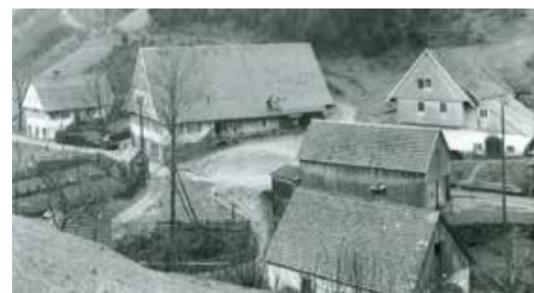
Abb. 3: Der Konradsbauernhof im Sulzbächle in einer Aufnahme von 1936. Hofgebäude, Leibgeding und Schopf von 1881, Kornspeicher von 1823 mit späterem Schindelmantel, Mühle und Backhaus (17. Jh.).

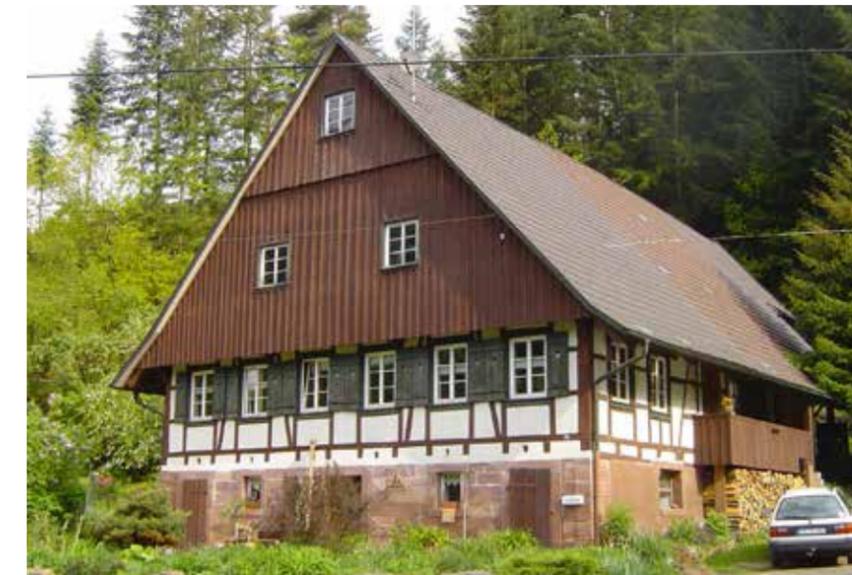
Abb. 5: Der Konradshof Vor Erdlinsbach. Fachwerk von um 1850. Aufnahme 2006

Auch dass etwa jedes Dritte der großen Hofgebäude im Lehengericht nicht wie die restlichen als reiner Holzbau, sondern in Fachwerkbauweise errichtet war, und zwar durchaus nicht zwingend als Umbau der Zeit um 1900, sondern schon sehr viel länger, wie wir heute wissen, passte nicht in das traditionelle Bild des Schwarzwaldhauses. [Abb. 4, 5]

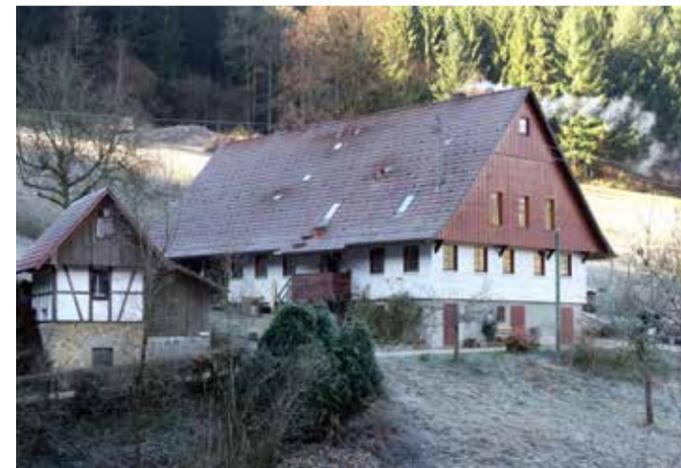
**Tafel 1:** Systemgrundriss des Kinzigtäler Hauses mit L-förmigem Gang.

Konstruktionsweise, die an Lösungen des Fachwerkbau erinnert und so etwa im Hochschwarzwald nicht vorkommt. Von unten nach oben im Detail: Anderswo im Schwarzwald wurde auf die Bruchsteinwände des gemauerten Sockels ein Schwellenkranz aufgelegt, also ringsherum laufende Balken, über Eck fest verbunden, in die die Tragbalken der Fußböden eingelegt waren, die Deckenkonstruktion lag also in einer einzigen Ebene. Beim Kinzigtäler Haus hingegen legte man die einzelnen Ebenen nach und nach übereinander, man spricht bei diesem additiven Prinzip vom „kistenweisem Abbund“. [Abb. 21] Dafür überspannte man den im Sockelgeschoss untergebrachten Stall zuerst mit auf dünnen Mauerlatten aufliegenden Querbalken, deren Balkenköpfe von außen sichtbar sind. Wo ein Trippel benötigt wurde an den Längsseiten des Hauses, ließ man die Balken einen Meter überstehen. Der repräsentative giebelseitige Balkon wurde durch sogenannten „Stiche“ getragen, kurze Balken, die im rechten Winkel zur Hauptbalkenlage und in derselben Ebene wie diese etwa anderthalb Meter ins Gebäude hinein- und einen Meter darüber hinaus ragten. [Tafeln 1, 3, 5]

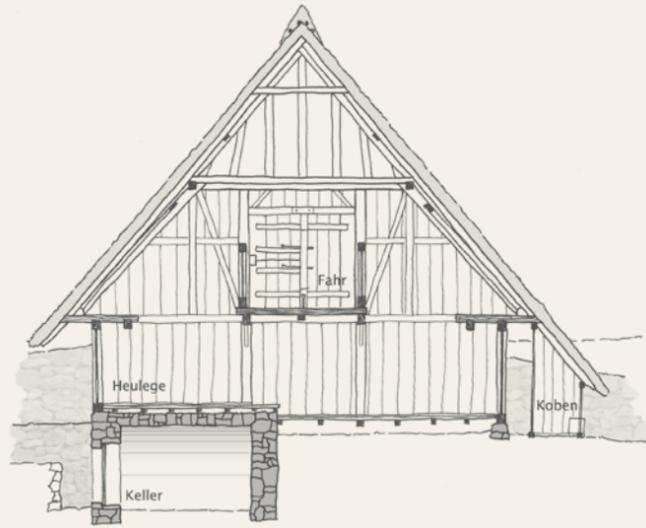
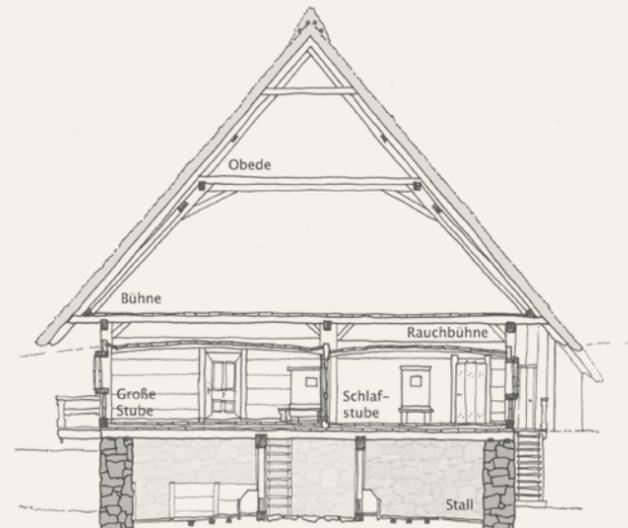
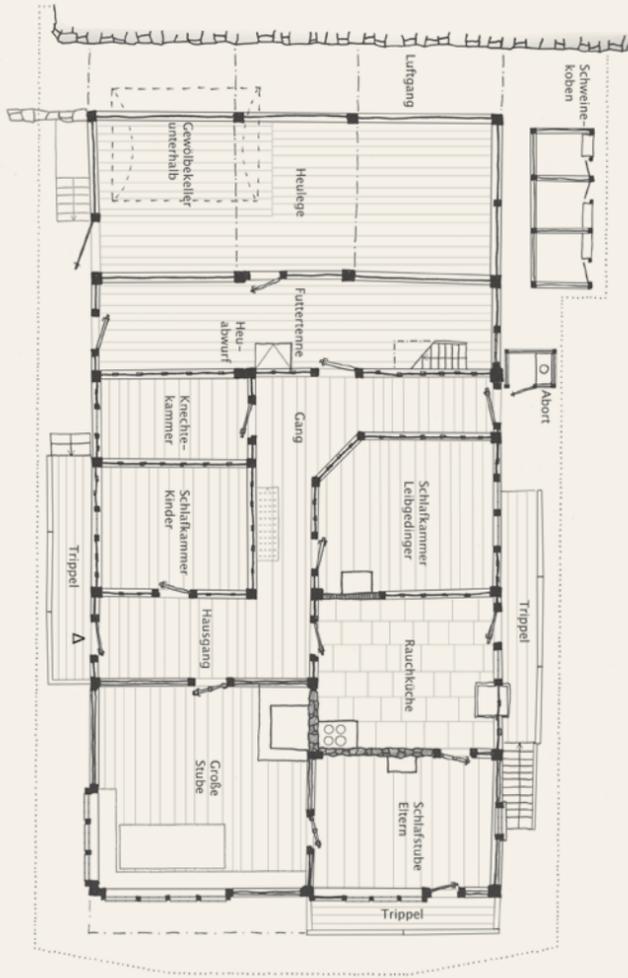
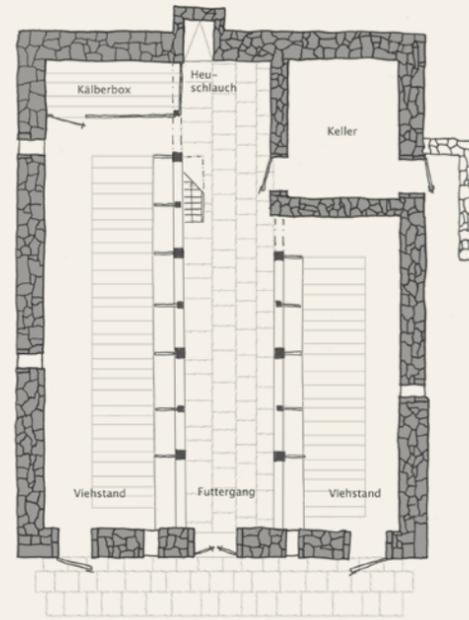
**Tafel 2:** Der Stammelhof mit ursprünglicher Satteldachform von 1789 an der Grenze zum Lehengericht vor der Sanierung. Aufnahme 2015. Daneben die Rekonstruktionszeichnung der ursprünglichen Hauptfassade des Stammelhofes.

Nur zwei Haustypen kommen vor, die sich in der Nutzungsverteilung und im Grundriss grundlegend unterscheiden. Bevor später von dem nur zweimal anzutreffenden Typ mit zweigeschossiger Wohnung und dahinter liegendem Stall die Rede sein wird, soll im Folgenden zunächst detailliert eingegangen werden auf das mit Abstand am häufigsten vorkommende „Kinzigtäler Haus“. Die Hausforschung spricht von einem „gestelzten Wohn-Stallhaus“ und meint damit, dass auf einen ebenerdig zugänglichen Stall eine eingeschossige Wohnung aufgesattelt ist. Die folgende Beschreibung nimmt die Urform der Hofgebäude in den Blick, so wie sie heute im Lehengericht nirgendwo mehr vollständig erhalten, aber doch überall noch erkennbar ist. [Tafel 1] Als Beispiel in den Abbildungen dient der Stammelhof im Leubach, einen Steinwurf von der Gemarkungsgrenze entfernt, der unter den wenigen, gleichfalls sehr typischen Veränderungen seinen Originalzustand von 1789 weitgehend bewahrt hat. [Tafeln 2-4]

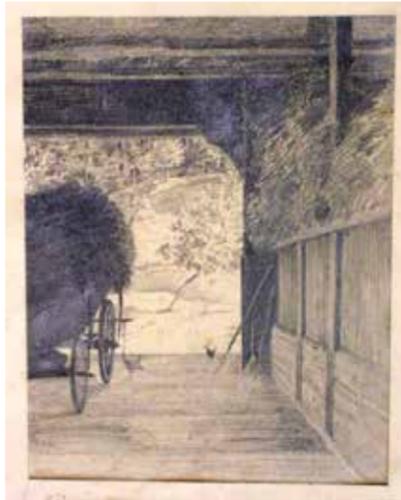
Abb. 8: Zeichnung der Fahr des Schwenkenhofes mit der Ladebordwand.

Ideal angelegt war auch der Weg des Heus, dem die Einsicht zugrunde lag, dass das Werfen nach unten weniger Kraft benötigt als das Hochtragen<sup>3</sup>: Der volle Wagen rollte durchs Bühnentor auf die Fahr. Von dort warf man das Heu über die Ladebordwände in die Heulege, wo es aufbewahrt wurde, bis es noch weiter hinunter durch den „Heuschlauch“ oder über eine schräge Ebene von der Futtertenne in den Futtergang im Stall gelangte. [Abb. 8, 9]

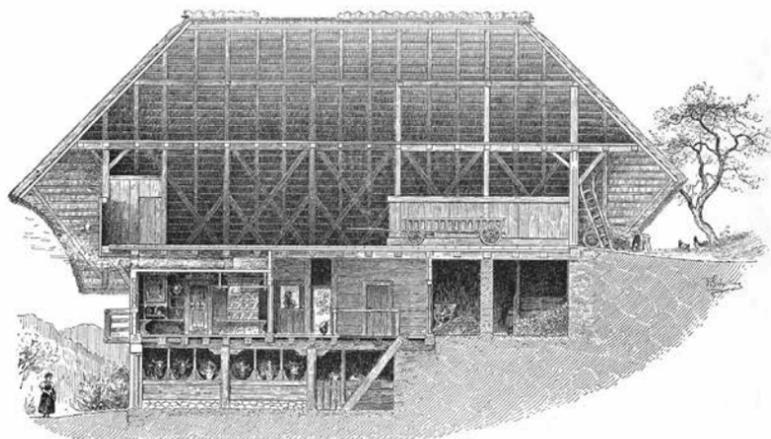
Abb. 9: Längsschnitt durch ein Kinzigtälner Haus mit eingeschossiger Wohnung über gemauertem Stall. Zeichnung von Richard Schilling (1915).

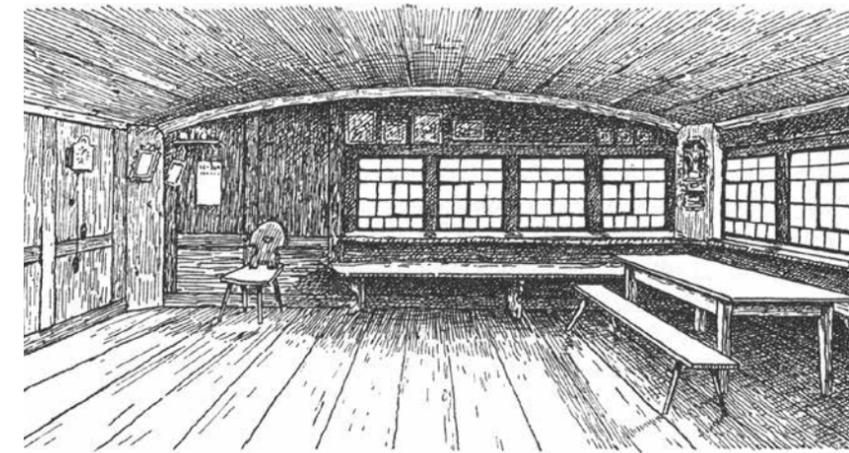
Abb. 10: Fenstererker und Herrgotts- oder Stubenwinkel unter gewölbter Decke: Die große Bohlenstube. Zeichnung aus Hermann Schillis „Das Schwarzwaldhaus“ (1953).

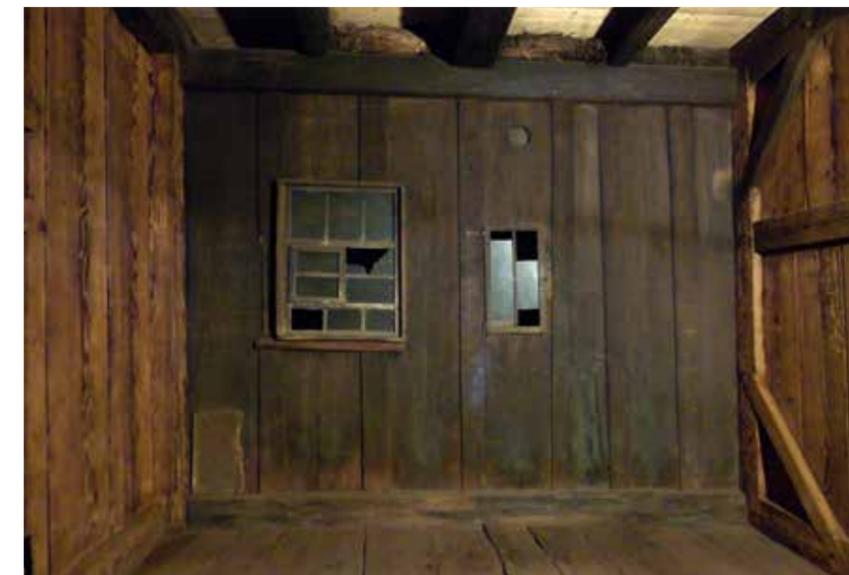
Abb. 11: Schlafkammer im Stammelhof von 1789. Die Zwischenräume zwischen Decke und Wand wurden mit Stroh ausgestopft.

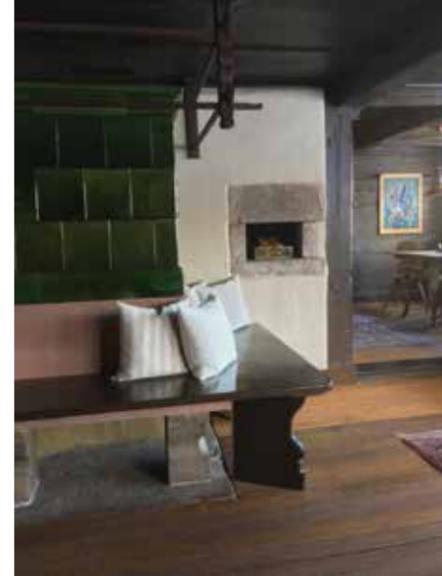
Abb. 14: Der Lichtofen der Hinteren Liefersberger Hofes (17. und 18. Jh.) auf dem Moosenmättle.

Die L-förmige Wand, die die Küche auf der kürzeren Seite von der großen Stube, auf der längeren Seite von der giebelseitigen Schlafstube trennt, war das einzige aus Bruchsteinen aufgemauerte Wandstück inmitten der Holz- oder seltener der Fachwerkkonstruktion. Sie musste feuerfest sein, denn hier in der Ecke befanden sich die Feuerstellen der gemauerten Kochstelle und des ebenfalls von der Küche geschürten Stubenofens. [Abb. 12] Im 16. und 17. Jahrhundert bestand der würfelförmige Ofen in der dem Herrgottswinkel diagonal gegenüberliegenden Innenecke der großen Stube aus übereck verklammerten Eisenplatten, überaus kostbar, im 18. Jahrhundert beginnt die große Karriere des Kachelofens. [Abb. 13] Er ist ursprünglich und in vielen Höfen auch später noch die einzige, freilich sehr leistungsfähige Heizquelle, in deren großem Brennraum keine Scheite, sondern Reiswellen verfeuert wurden und für extrem hohe Oberflächentemperaturen sorgten. In der Steinwand direkt neben dem Stubenofen fand sich knapp unter Brusthöhe nicht selten eine mit einem Eisenschieber verschließbare Vertiefung mit einem rückwärtigen Abzug in die Küche. Sie diente als eine Art kleiner offener Kamin, in dessen Feuerschein die auf der Ofenbank sitzenden Frauen handarbeiten konnten. Dieser sogenannte „Lichtofen“ wurde nach dem Siegeszug der Öllampen zugemauert, nur zwei erhaltene Exemplare im Schwarzwald sind bekannt, eines davon im Hinteren Liefersberger Hof auf dem Moosenmättle, unmittelbar angrenzend ans Lehengericht. [Abb. 14]

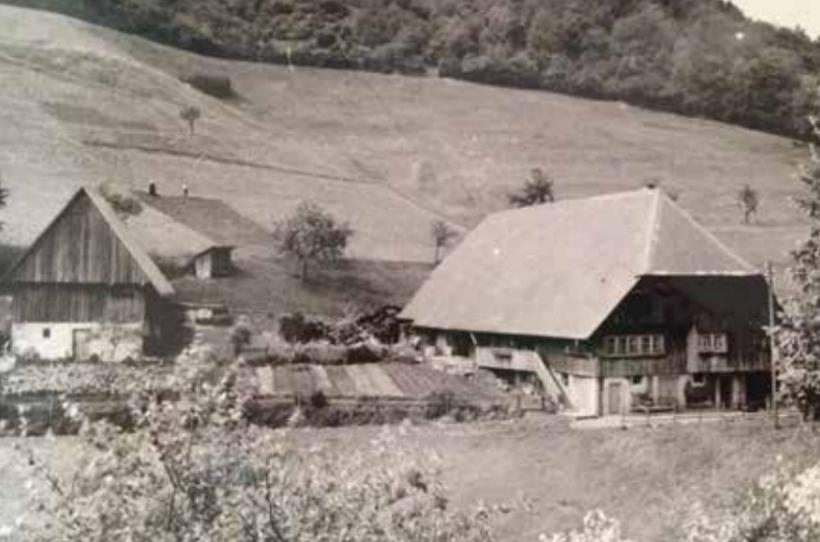
Abb. 16: Der Metzgerhof in Wolfach-Ippichen (1667) auf einer Aufnahme von um 1900.

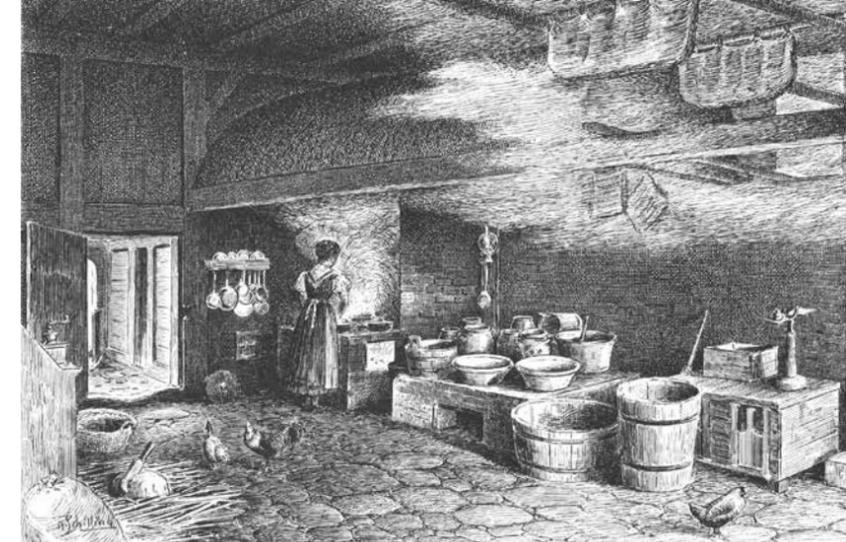
Abb. 17: Die Rauchküche mit Gwölm. Zeichnung von Richard Schilling (1915).

In der offenen Rauchküche entsteht kaum Zug, Funken sind spätestens im Gwölm oder unter der brandsicher verputzten Kuchendecke ausgeglüht und der langsam ziehende Rauch kühlt rasch ab, die Feuergefahr ist von daher sehr gering. Die seitens der Versicherungen zuerst geforderte Lösung verlangte deshalb nur, dass in dem Bereich des Daches, wo der Rauch seitlich aus der Küche austreten und zwischen den Sparren in den Dachraum strömen konnte, bis hinauf zum First die Stroheckung von unten mit Lehm getränkt werden musste, schließlich wurden in diesem Bereich Ziegeldeckungen Pflicht. In einem nächsten Schritt musste über der weiterhin offenen Herdstelle und dem freien Rauchaustritt der Stubenöfen ein vertikaler Rauchabzug mit großem Querschnitt geschaffen werden, durch den der Rauch quer durch die Arbeitsbühne direkt übers Dach geführt wurde, durch den oder unmittelbar neben dem First. Hier sind die Geschwindigkeiten des Rauchgases schon erheblich größer, die Gefahr besteht, dass es ein Funken bis über den First schafft und dort das Strohdach in Brand setzt. Damit herabstürzendes brennendes Stroh die Evakuierung des Hofes nicht verhindert, wurde vorgeschrieben, dass über den Ausgängen für Menschen und Tiere das Stroh mit Draht zu sichern sei. Schließlich wurde auch hier verlangt,

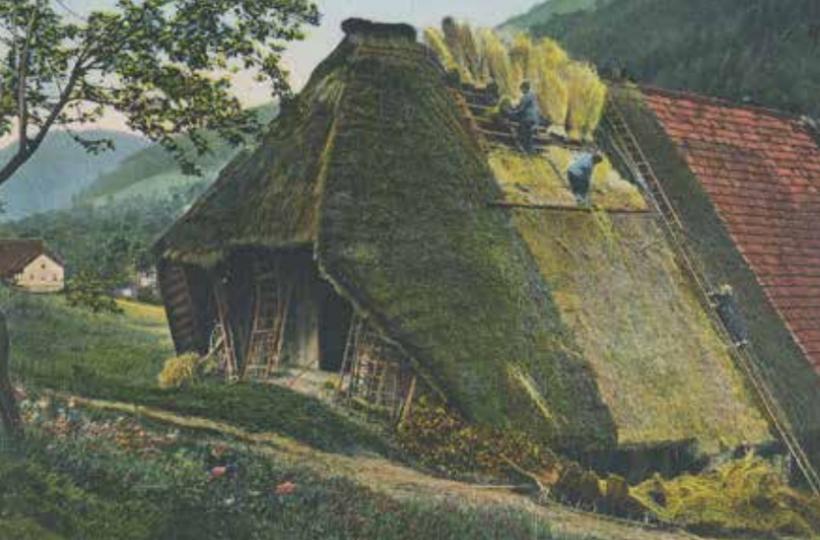
Abb. 18: Historische Postkarte vom Unterwöhrlehof in Kirnbach.

dass Ziegelstreifen bis zum First das Stroh zu ersetzen hatten. Die frühesten Photographien zeigen die Schwarzwaldhöfe mit den charakteristisch gestreiften Dächern aus Stroh und Ziegeln und haben dieses Bild als das ursprüngliche in den Köpfen verankert, obwohl das Erscheinungsbild vorher durchaus homogener war. [Abb. 18, 19]

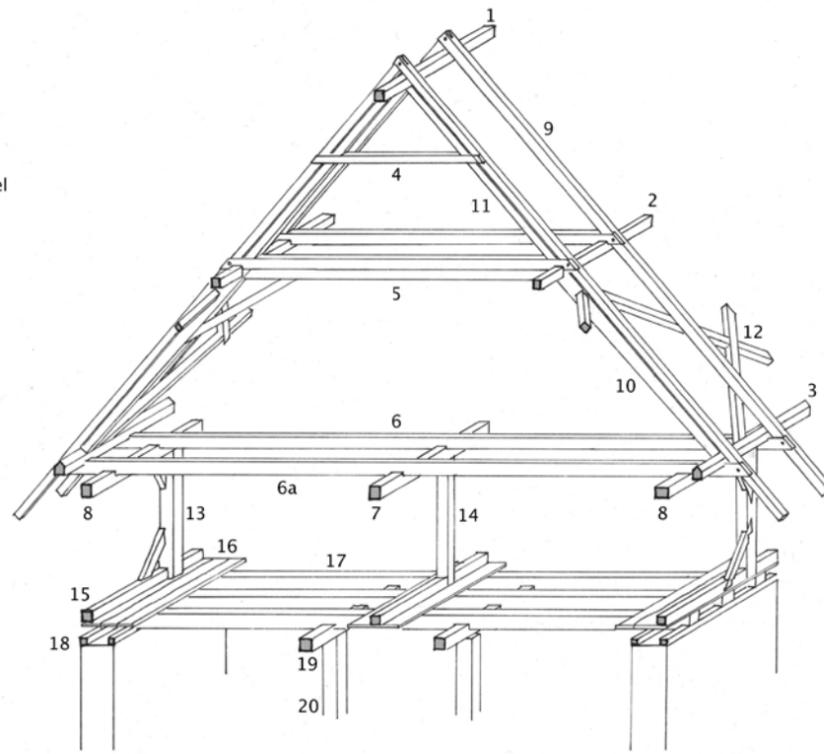
- 1 Firstpfette
- 2 Mittelpfette
- 3 Fußpfette
- 4 Hahnenbalken
- 5 Kehlbalken / Spannriegel
- 6 Dachbalken
- 6a Bundbalken
- 7 Mittelrähm
- 8 Wandrähm
- 9 Rafen
- 10 Untere Bundstrebe
- 11 Bundstrebe
- 12 Windverband
- 13 Wandständer
- 14 Ständer
- 15 Fußriegel
- 16 Unterboden
- 17 Deckenbalken
- 18 Mauerlatte
- 19 Unterzug
- 20 Säule

Abb. 21: Der konstruktive Aufbau des Kinzigtäl-Hauses.

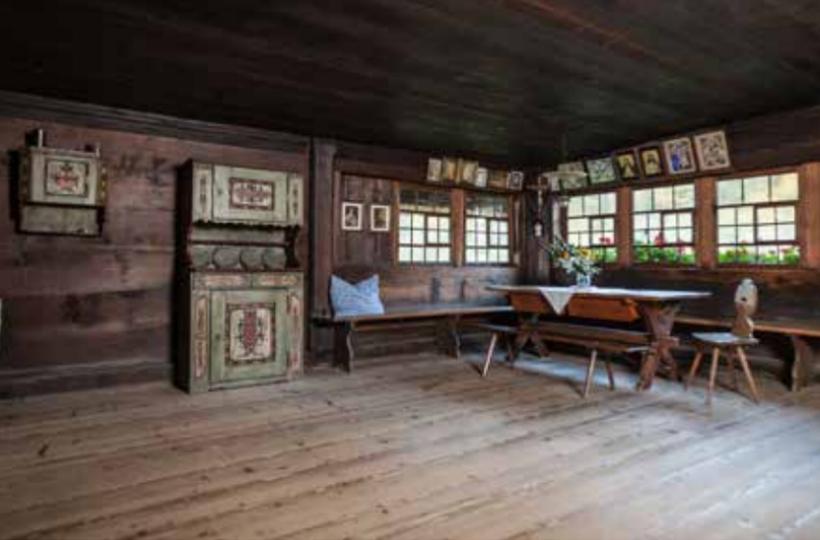
Abb. 22: Die große Bohlenstube im Lorenzenhof aus Oberwolfach von 1608 im Freilichtmuseum Vogtsbauernhof. Aufnahme 2016

Schädlingsbefall geschützt waren. Die allseitig offenen Rauchbühnen bedingten also, dass zumindest im Hausgang und in der Küche Außenklima herrschte: Es war kalt in den Häusern. Umso wichtiger war, dass die beiden beheizten vorderen Stuben ringsherum von festgefügt Konstruktionen umschlossen waren, um die Ofenwärme zu speichern und die Kälte abzuhalten. Im Unterschied zur heutigen Vorstellung, dass die Außenform eines Hauses gleichzeitig auch die Grenze zwischen Innen- und Außenklima definiert und damit Energie auch für unwichtige Nebenräume und Flure vergeudet wird, bilden die Stuben nach Kinzigtäler Bauart ein in sich abgeschlossenes „Haus im Haus“. Nur dort, wo wirklich höhere Anforderungen an den Komfort gestellt werden und dafür Heizenergie eingesetzt wird, werden die Decken abgehängt und wird arbeits- und materialintensiver gebaut. So sind die Wände der beiden giebelseitigen Stuben mit acht bis zehn Zentimeter starken, bis zu 60 Zentimeter breiten, horizontal gelagerten Bohlen ausgefacht, leicht konisch zugeschnitten, damit sie sich gegenseitig verkeilen und damit noch fester zusammengesetzt sind. Weil die Rauchbühne offen bleibt, reichen die Bohlenwände nur bis zu den tiefer eingelegten Decken der beiden Stuben. Die Form dieser ebenfalls aus acht Zentimeter dicken Bohlen gebauten Stubendecken bildet ein besonderes Kennzeichen der Kinzigtäler Bauart. Denn sie waren wenigstens über der großen, oft sogar auch über der kleinen Stube flach gewölbt. [Abb. 22] Häufig bekommt man zu hören, diese durchaus repräsentativen Holzgewölbe

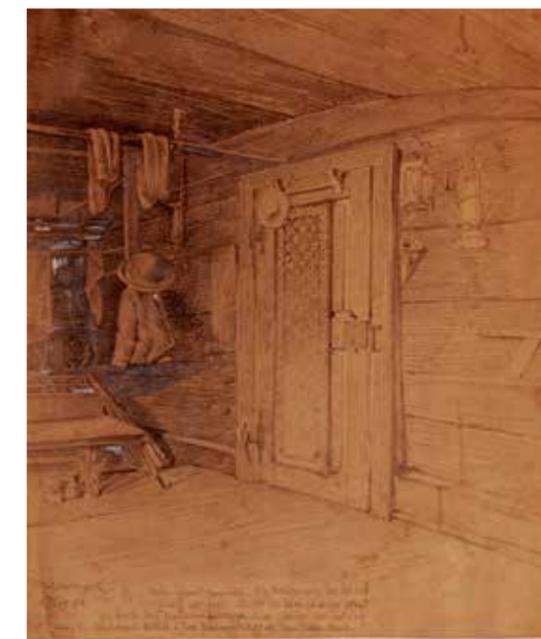
Abb. 24: Die Tür zwischen den beiden vorderen Stuben im Stammelhof (1789). Aufnahme 2016

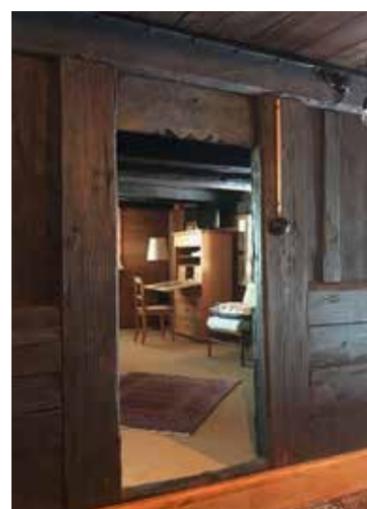
Abb. 28: Eselsrücken an der Tür in eine Gesindekammer beim Hinteren Liefersberger Hof auf dem Moosenmättle. Aufnahme 2016

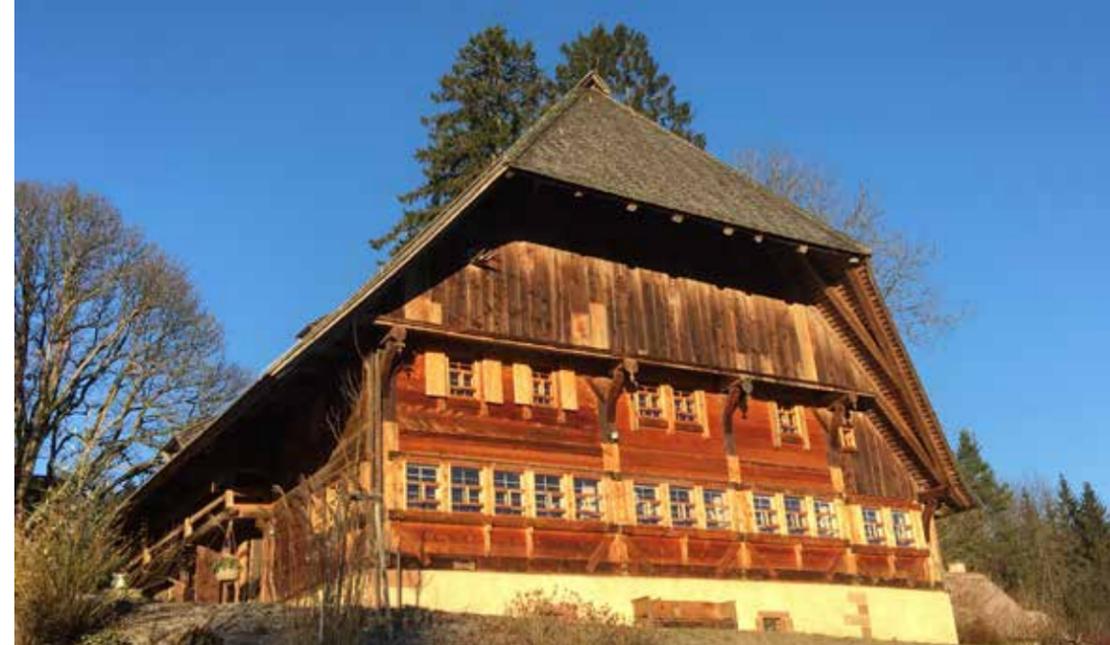
Abb. 29: Die Talseite des Hinteren Liefersberger Hofes auf dem Moosenmättle mit den eigenartigen Schildern vor den Balkenköpfen. Eine 300-jährige Eiche und zwei 250-jährige Fichten als Hofbäume. Aufnahme 2016

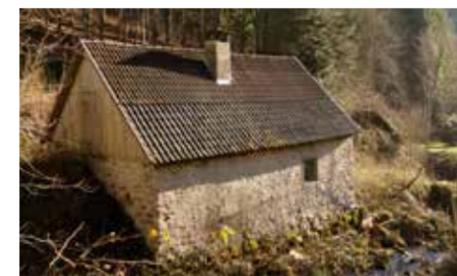
Abb. 30: Das Backhaus des Konradsbauernhofes im Sulzbächle mit freistehendem Backofen im Inneren (17. Jh.). Aufnahme 2016

Volumen auf quadratischem Grundriss angebaut wurde, wie etwa beim Konradshof Vor Erdlinsbach (um 1800). [Abb. 30, 31] Vom Hinteren Liefersberger Hof ist bekannt, dass im Backhaus, das von einer eigenen Quelle gespeist wurde, auch die Schnapsbrennerei untergebracht war und dort auch gewaschen wurde.

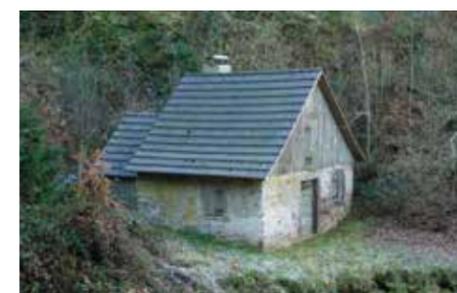
Abb. 31: Das Backhaus des Konradshofes Vor Erdlinsbach mit angebautem Backofen (1861). Aufnahme 2016

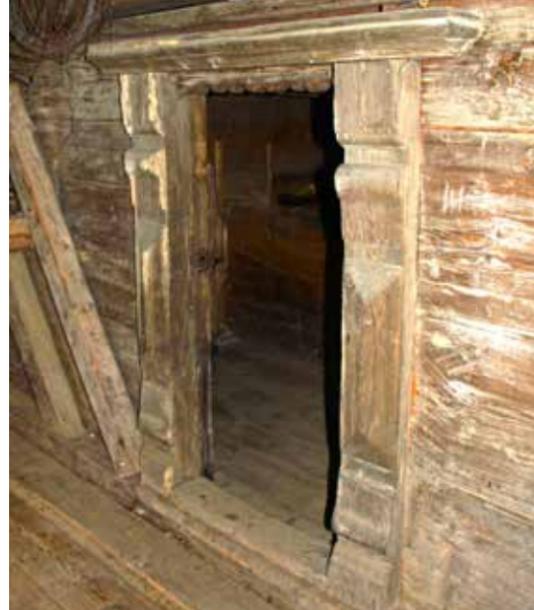
Abb. 34: Der Eingang in den Kornkasten des Metzgerhofspeichers in Wolfach-Ippichen mit einem Portal nach einer Musterzeichnung aus der Renaissance (18. Jh.). Aufnahme 2015

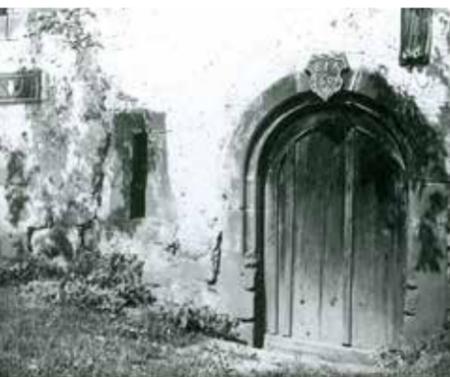
Abb. 32: Der aufwändige Portaleingang in den Keller des Kornspeichers auf Höfen (1604). Rechts an der Hausecke die Hofzeichen. Aufnahme 1935

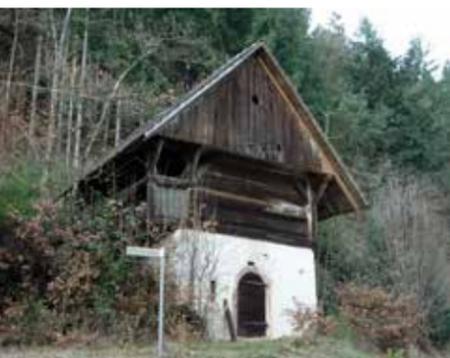
Abb. 33: Der Kornspeicher des Konradshofes vor Erdlinsbach, gemäß Inschrift errichtet 1664. Aufnahme 2016

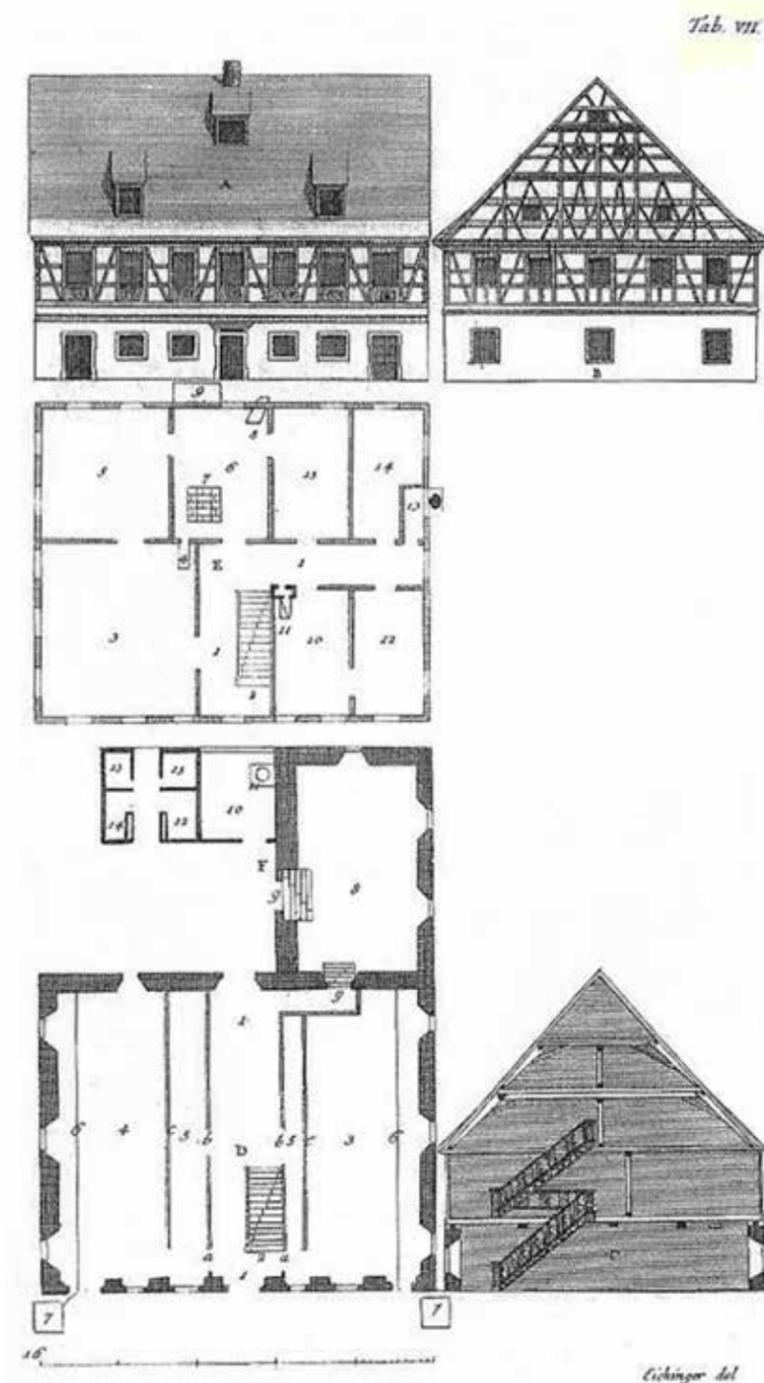
Abb. 36: Das ideale Bauernhaus nach Johann Friedrich Mayer. Tafel VII aus dem „Lehrbuch für die Land- und Hauswirth...“ von 1773.

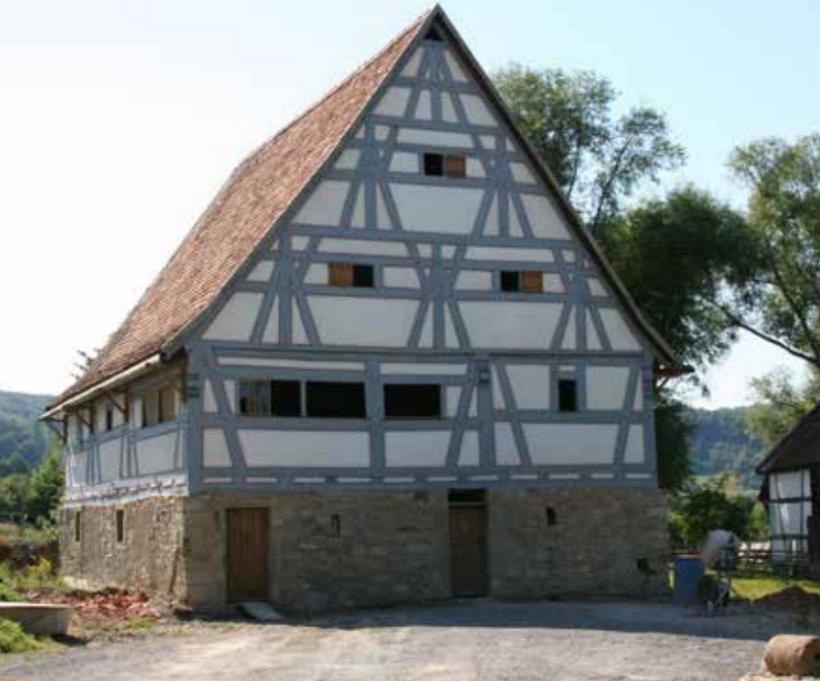
Abb. 37: Das Bauernhaus aus Zaisenhausen von 1550, heute im Hohenloher Freilandmuseum in Wackershofen.

Insbesondere Häuser im Hohenloher Freilandmuseum in Wackershofen, Fachwerkbauten allesamt, weisen vor allem in ihrem Wohnungszchnitt, aber auch im Erscheinungsbild mit ihren hochaufragenden Giebelfassaden eine große Ähnlichkeit mit den Lehengericht Höfen auf. In seinem „Lehrbuch für die Land- und Hauswirth in der pragmatischen Geschichte der gesamten Land- und Hauswirthschaft des Hohenlohe Schillingsfürstischen Amtes Kupferzell“ von 1793 zeigt Pfarrer Johann Friedrich Mayer die Abbildung eines seiner Ansicht nach idealen Bauernhauses in Ansichten, Grundrissen und einem Schnitt. [Abb. 36] Dieser Wohnungsgrundriss wird vielen Hofbewohnern im Lehengericht bekannt vorkommen, denn eben diese Raumaufteilung existiert in den meisten Häusern noch heute unverändert. Den Eintretenden empfängt ein stattlicher Hausgang an der Längsseite, der in Hausmitte L-förmig abknickt und im Hohenloheschen, im Odenwald oder in Unterfranken bis an die Rückfassade reicht, wo seitlich der Abort als Erker an das Haus angehängt ist. Auf der dem Hausgang gegenüberliegenden Seite liegt die

Erwähnung fand bereits die am Fachwerkbau geschulte Baukonstruktion der Kinzigtäler Häuser, bei den Häusern aus Hohenlohe handelte es sich stets um Fachwerkhäuser. Die Wandständer stehen hier wie dort am gleichen Ort im Grundriss.

Die Hohenloher Häuser trugen steile Satteldächer, also auch die hohen Giebeldreiecke, die sich im Lehengericht so häufig und offenbar schon früh finden lassen, und dort zu einem ähnlich glatten Fassadenbau ohne die im Holzbau üblichen Vor- und Rücksprünge führen mussten, wie ihn die Pendants nördlich ebenso hatten. Die große Stube des Hauses aus Zaisenhausen zeigt gar eine (allerdings rekonstruierte) bandartige Befensterung über Eck, wie sie im Schwarzwald als typisch gilt.

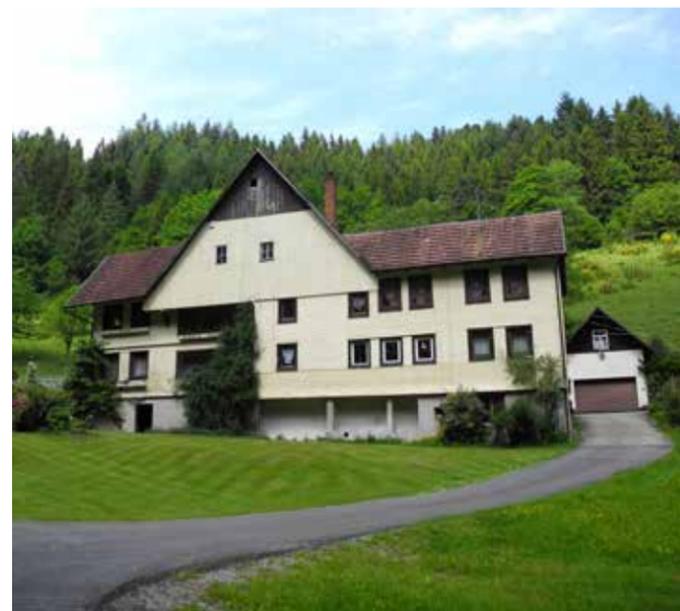
Abb. 38: Der Hof im Oberreichenbächle (18. Jh.). Aufnahme 2015

Nicht unterschlagen werden soll, dass zwei der Lehengericht Höfe, beide im Reichenbächle, eine ganz andere Grundrisslösung und eine andere Nutzungsverteilung zeigen: Der Hof im Oberreichenbächle und der Obere Stammelbachhof. [Abb. 38, 39] Damit erinnern diese beiden Höfe an eine andere Hausform, die also hier und in den angrenzenden Gebieten (im Kirnbach, im Reichenbach/Hornberg, aber auch im Elztal) ebenfalls mit guten Gründen in Erwägung gezogen wurde: Das altoberschwäbische Küchenflurhaus. Hier baut ein zweigeschossiger Wohnteil auf einem niedrigen Sockel mit Gewölbekeller auf, im Erdgeschoss schließt sich zum Berg hin an den Wohnteil unmittelbar der Stall mit querliegendem Futtergang an, das Vieh betritt den Stall von der Seite. Direkt darüber wurde das Heu gelagert. Der Dachraum mit Bühne und Fahr entspricht weitgehend dem zuvor beschriebenen eingeschossigen Typ. [Tafel 8]

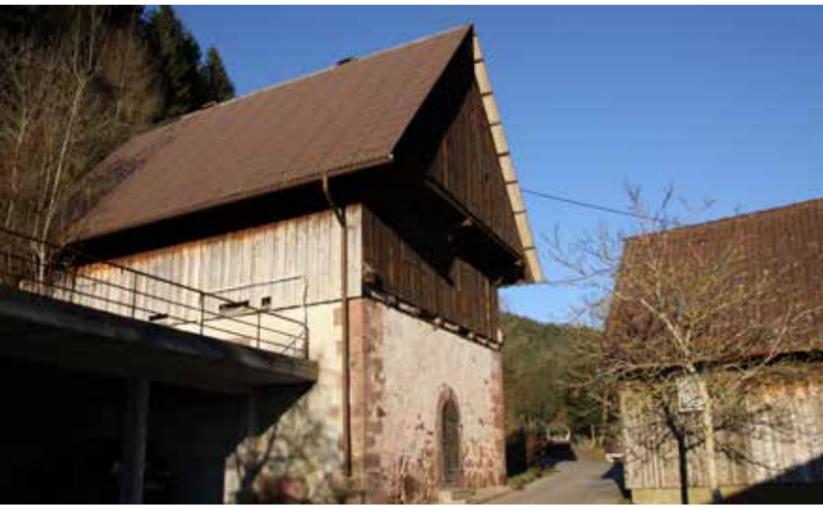
Abb. 42: Der Kornspeicher des Wöhrlehofes auf dem Liefersberg von 1817. Aufnahme 2016

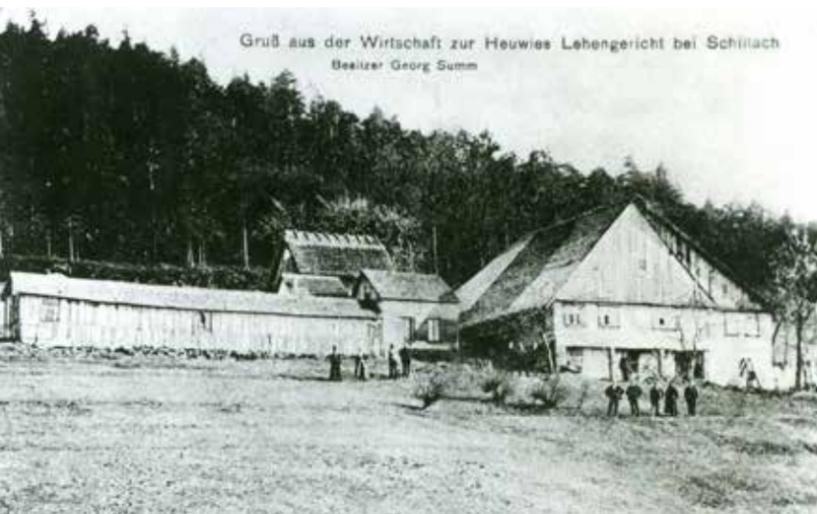
Abb. 46: Das Gütle und Gasthaus Heuwies um 1915. Die Frontfassade wurde bis auf die Vorderkante des früheren Trippels vorgezogen und abgestützt. Anbau unter großer Dachaufklappung.

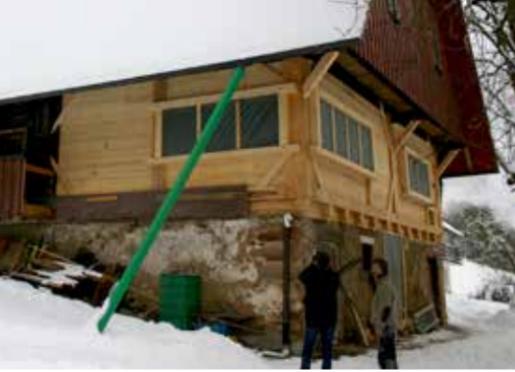
Abb. 50: Der durch Widerkehr und Abschleppung erweiterte Hof Kienbronn II.

aufgestockt, erhielten also einen eigenen Giebel „wider“ die Hauptgiebelrichtung, oder diese Widerkehren entstanden in einem Zug (z. B. Bohmen oder Hinterholz). [Abb. 49] Je nach Nutzung wurde der Dachraum der Widerkehr der Bühne zugeschlagen oder aber das gesamte Bauteil als zweigeschossiges Leibgeding ausgebaut. Mitunter werden nach und nach alle diese Erweiterungsmöglichkeiten an einem einzigen Haus verwirklicht, zum Beispiel am Hof im Eulersbach oder auf dem Hof Kienbronn II. [Abb. 2, 50]

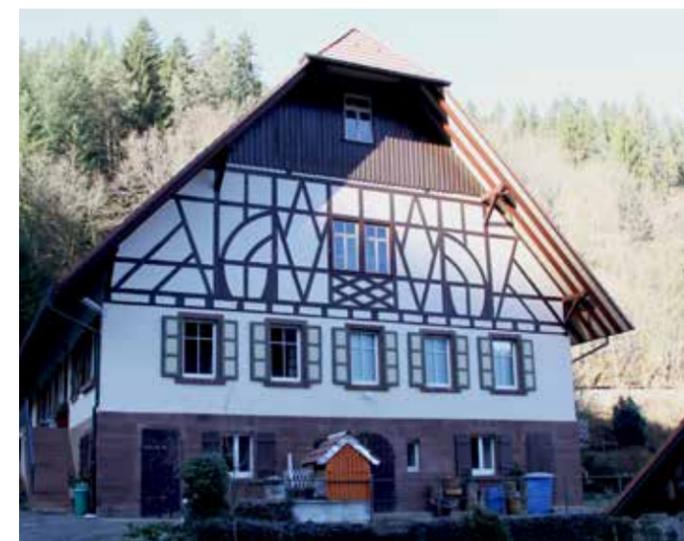
Abb. 54: Der Hunselhof mit seinem Giebel aus Zierfachwerk im typischen Heimatstil von 1908.

Die Verkleidung der Wand mit einem Wetterschutz folgte also notwendigerweise aus der Beseitigung des talseits weit überhängenden Walms zunächst als reine Sicherungsmaßnahme. Wie so oft machte man aber bald aus der Not eine Tugend und nutzte die neue Außenhaut, um Modernität und Wohlstand zu demonstrieren: Wer konnte, leistete sich eine Verkleidung aus Holzschindeln, selbst dort, wo eigentlich längst Fachwerk den Holzbau ersetzt hatte oder sogar ursprünglich war. Der Schindelmantel blieb bis in die 1960er-Jahre favorisiert und gilt bis heute als Kennzeichen der Heimat. Erst mit dem Umbau einiger weniger Hofgebäude zu vollständigen Mauerwerksbauten wählte man auch anderswo einen Verputz, wo man das ältere Fachwerk darunter kaschieren und also erhalten wollte. Selten blieben Sichtfachwerke erhalten, wie beim Konradshof Vor Erdlinsbach (wohl um 1800), nur in einem Fall entsteht aus dem Fachwerk eine historisierende Zierform, und zwar an einer Stelle, in der es sonst nirgendwo zum Einsatz kam, um den Stolz der Besitzer auszudrücken: Am Giebeldreieck des Hofes im Hunsel. [Abb. 54]

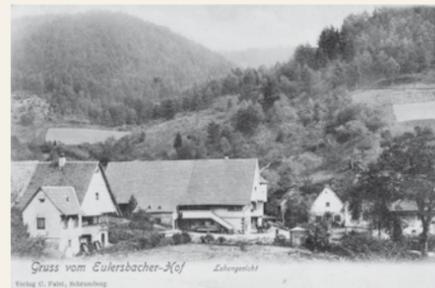
Abb. 67: Der Eulersbacher Hof um 1900 mit vorgebauter Schlafstube und dreistöckiger Widerkehr. Links das Leibgedinghaus von 1738, ebenfalls mit Widerkehr.

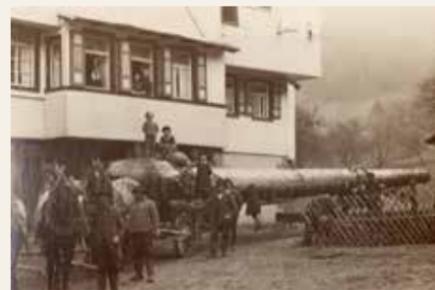
Abb. 68: Zustand um 1930, Detailsicht der erkerartig vorgebauten Schlafstube.

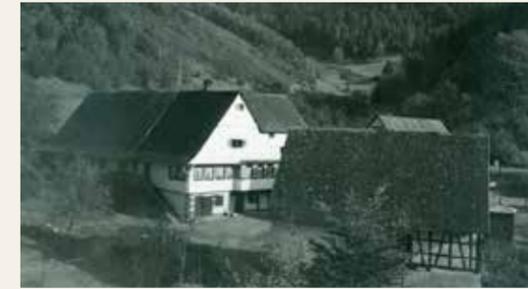
Abb. 69: Zustand 1936. Sichtbar ist im Vergleich zu Abb. 67 die leichte Dachaufklappung an der Längsfassade, um mehr Licht in die Räume zu lenken.

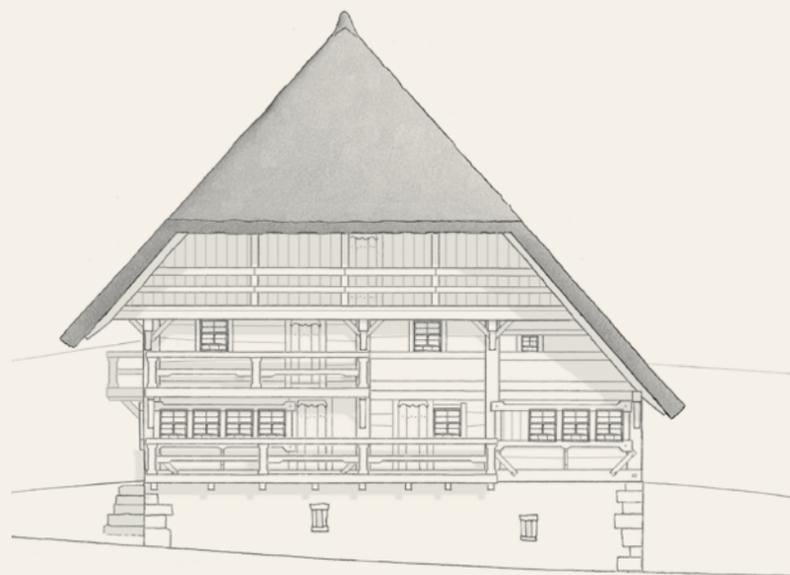
Abb. 71: Der Hof im Oberreichenbächle nach 1934. Der obere Teil wurde durch eine Widerkehr erweitert, der untere Teil zeigt noch den Zustand von nach 1922 mit vorgezogenen Stuben und seitlicher Dachabschleppung.

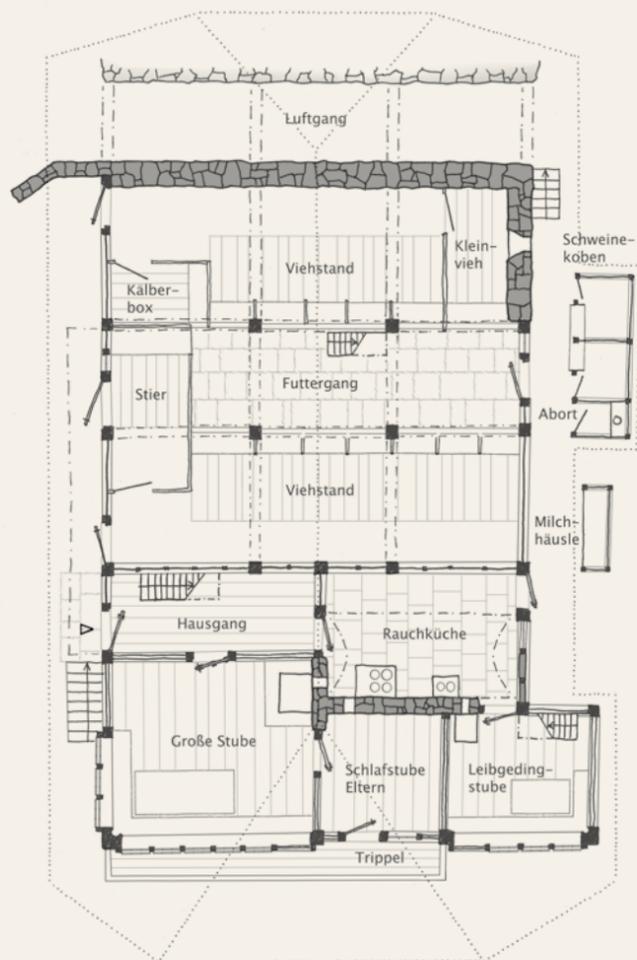
Abb. 72: Der untere Teil im Zustand von 1922, das Fachwerk etwas besser sichtbar.

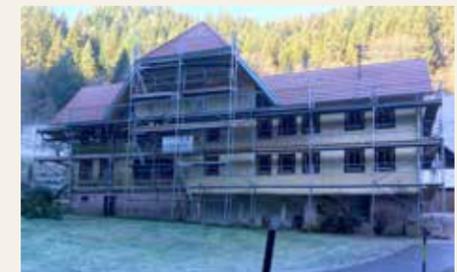
*Abb. 75: Zustand um 1990 mit neuen Fenstern.*

Der Bauzustand von 1952 blieb lange erhalten, lediglich neue, ungeteilte Fenster wurden in den 70er-Jahren in beide Teile eingebaut, mitsamt einem modischen, großen Blumenfenster in der Stube des oberen Hofteils. Ende 2016 wurden wiederum die Fenster erneuert, im oberen Hofteil dürfen sie nun wieder Sprossen zeigen. Im Zuge einer notwendigen Dachsanierung einigte man sich 94 Jahre nach dessen Verschwinden auf die Wiedererrichtung eines vorkragenden Halbwalms.
